ANÁLISIS ESTRUCTURAL DE FALLAS GEOLÓGICAS Y POTENCIALES DESLIZAMIENTOS EN ANCONCITO, PROVINCIA DE SANTA ELENA

Kervin CHUNGA⁽¹⁾

Centro de Investigaciones de Geociencias CIGEO
Facultad de Ciencias de la Ingeniería
Universidad Estatal Península de Santa Elena UPSE
Campus La Libertad, vía principal Santa Elena – La Libertad

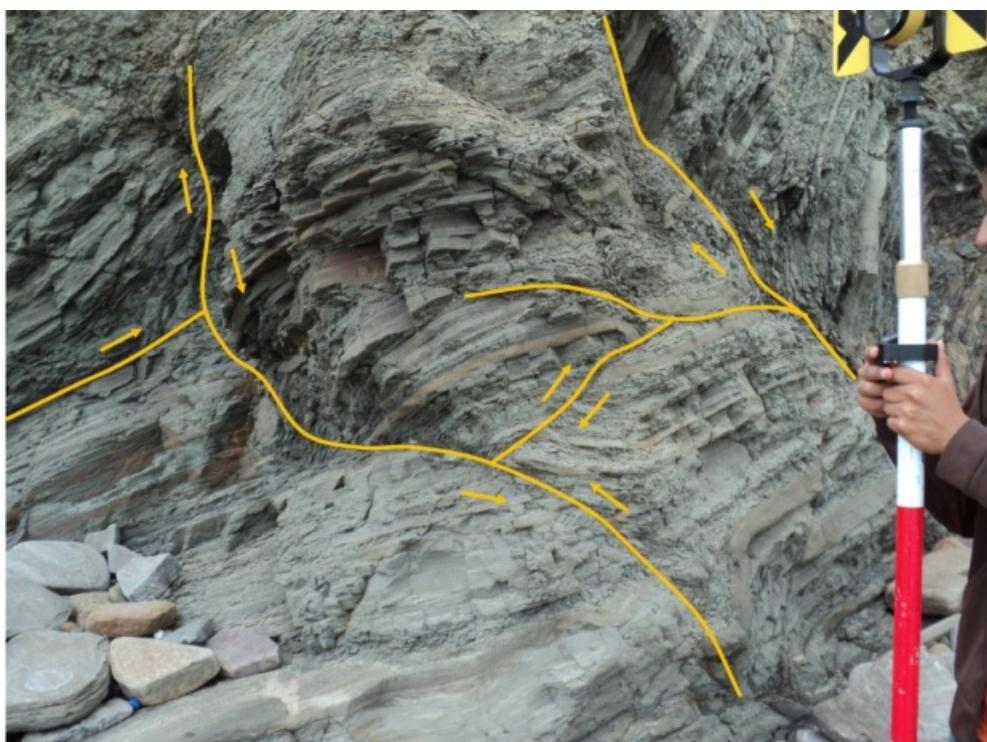
Figura 2. Microfallas asociadas a desplazamientos transpresivos de deformación sin-sedimentaria. La secuencia aflorante en el talud de Anconcito evidencia sistemas de fracturas con inestabilidad en zonas de pendientes.

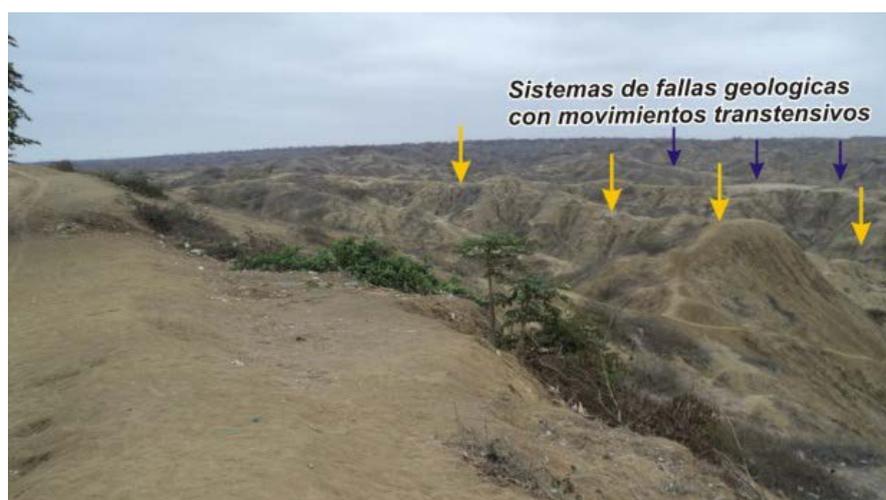
Figura 3. Sistemas de fallas geológicas capaces de deformar la superficie del terreno.

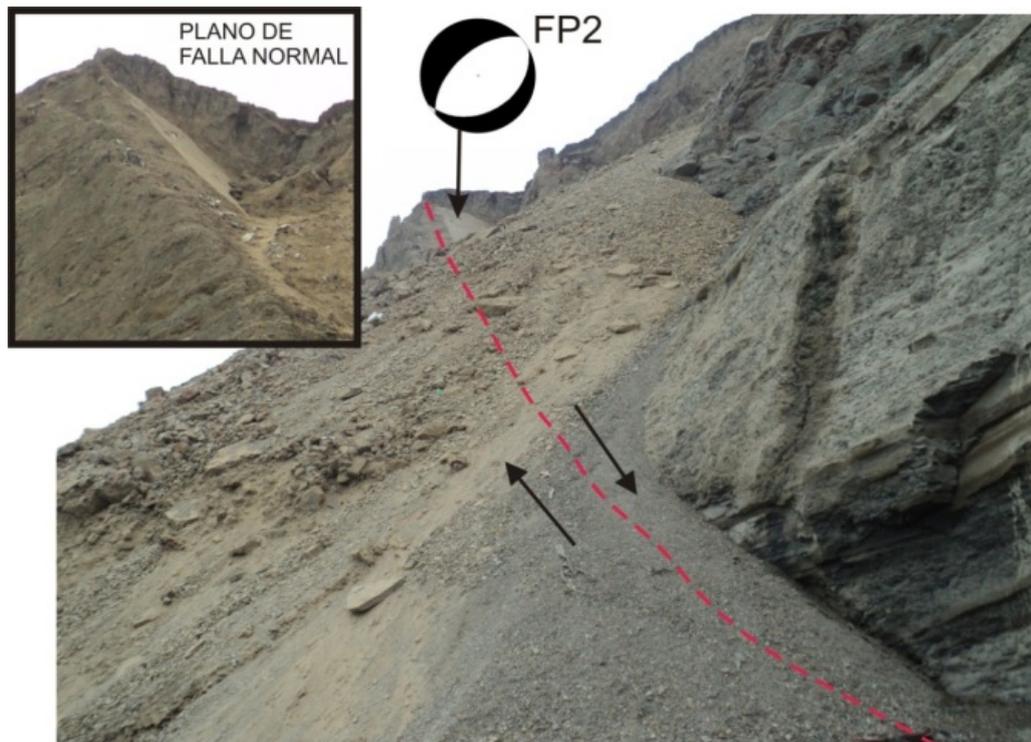
Figura 6. Evidencia de un plano de falla normal donde se desplazan lístricamente estratos rocosos.

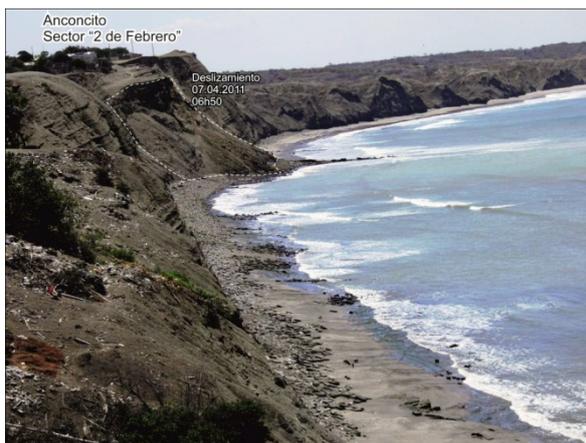
Como indicado en la primera sección de este informe, el 07 de Abril de 2011, a las 06h50, un nuevo deslizamiento aconteció en el sector “2 de Febrero”, la dimensión de deslizamiento es mayor que el ocurrido en mayo 2010 y el 12 de Agosto de 2010. En la Figura 7 se puede estimar la dimensión del material desprendido y su asentamiento al pie de acantilado.

Figura 7. Se puede observar la dimensión del deslizamiento hacia el pie del acantilado, en superficie es notable viviendas habitables que están dentro del área de influencia directa.

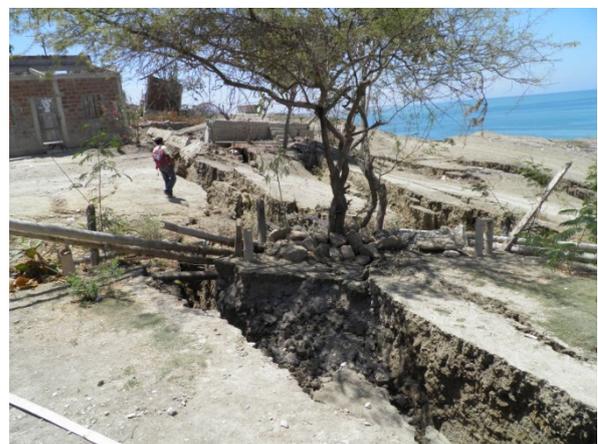
En la Figura 8, se puede observar el cambio brusco de la superficie del terreno, las dimensiones de la tasa

de desplazamientos aún están en movimiento hasta alcanzar los niveles de “asentamiento”, las grietas visiblemente alcanzan los 10 metros de profundidad, sin embargo su tendencia estructural se acerca a la base del acantilado.

Figura 8. Grietas profundas alcanzan el metro de ancho y cerca de 10 metros de profundidad, producto del desprendimiento del 07.04.2011.

La delimitación del alcance de fractura o grieta no indica el límite más estable, como lo indicado en las bandas señaléticas en amarillo de “peligro”, al contrario es urgente establecer medidas adecuadas y salvaguardar algunas familias que habitan en el área crítica (indicada como área de influencia directa de este fenómeno geológico y señalada también en el informe de la UPSE de Agosto 2010).

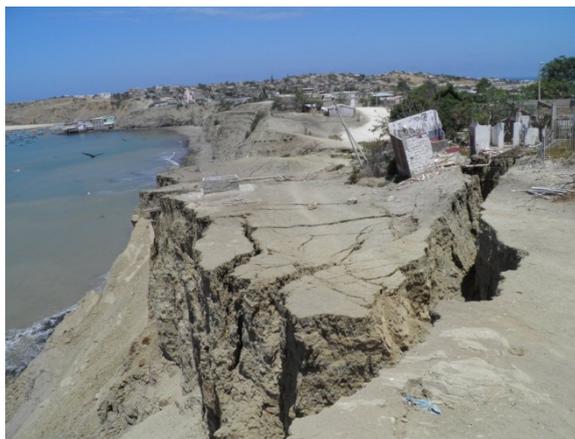
Figura 9. Vista panorámica mostrando la dimensión del desprendimiento del acantilado y el colapso de estructuras edilicias.

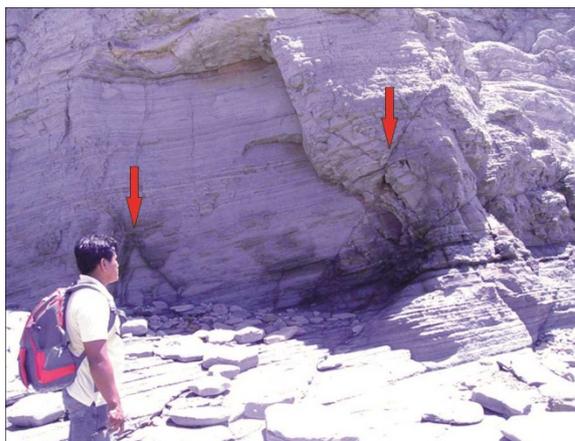
Hasta ahora han sido mencionados las evidencias y deformaciones del terreno en superficie, sin embargo son presentados también en este artículo, las evidencias de fracturas por tensión en la base del acantilado (Figura 5). Estas fracturas son consecuencia de la pérdida de resistencia del talud que asociado a la alta tasa de erosión marina que socava las paredes provocan una rápida inestabilidad y posterior colapso.

Figura 10. Fracturas por tensión en la base del acantilado.

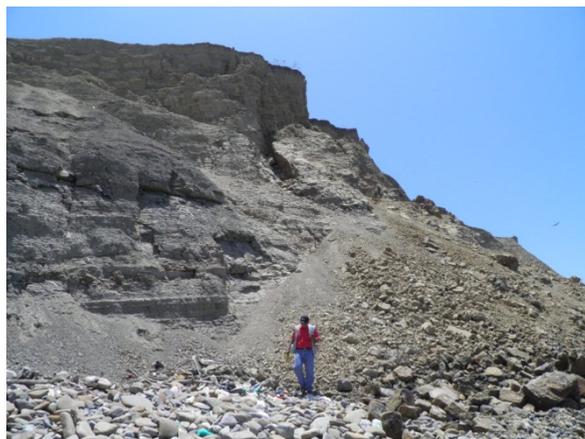
Figura 11. Material rocoso deslizado y desprendido en el sector "2 de Febrero".

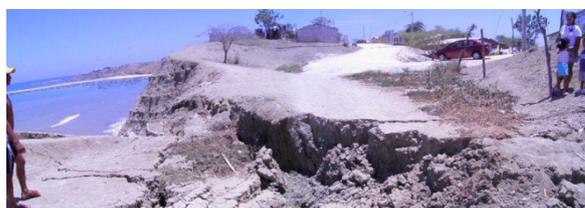
Figura 12. Vía o acceso vehicular construido en Agosto y Septiembre de 2010, la foto indica que la obra no tuvo planes de prevención y selección de sitios adecuados para construcción vial.

Estudios geológicos que permitan delimitar sectores no apropiados para construcciones viales no han sido realizados para el sector "2 de Febrero". Fenómenos de desprendimientos y deslizamientos de estratos rocosos ya eran evidentes en mayo a agosto del 2010, en el mismo lapso de tiempo se iniciaban los trabajos viales con maquinarias pesadas sin considerar la carga estática y vibraciones transmitidas en el terreno.

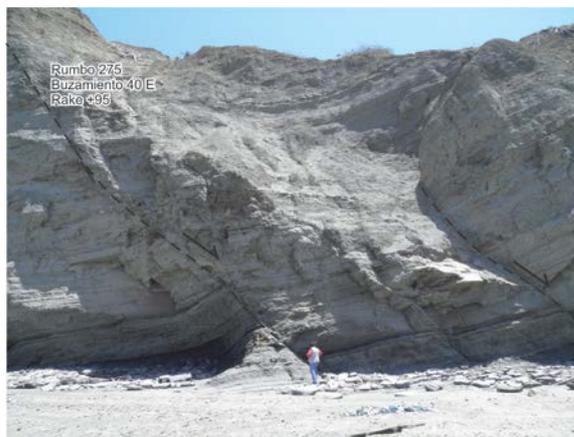
Figura 13. Fallamiento en el acantilado con desplazamientos transtensivos. Evidencia que indica una alta tasa de inestabilidad en el sitio "2 de Febrero".

Estos fenómenos geológicos son asociados a movimientos laterales transtensivos que se presentan previamente como grietas profundas evidenciadas en los escarpes de deslizamientos. Las velocidades de los desplazamientos pueden incrementarse por la infiltración durante altas precipitaciones en las estaciones de invierno, por moderados sismos locales $M_w \approx 5$ o también por fuertes terremotos lejanos $7 \leq M \leq 8.8$. M, magnitud del sismo.
