**EVALUACIÓN ESTRUCTURAL Y
REHABILITACIÓN SÍSMICA DEL HOTEL
SAMARINA DE PROPIEDAD DE LA
UNIVERSIDAD PENÍNSULA DE SANTA
ELENA, PARA LA CREACIÓN DE UN
MODELO DISIPADOR DE ENERGÍA.**

*Richard Ramírez, Armando Saltos, Pablo Lindao, Kervin
Chunga, Juan Garcés, Alexis Balón, Miguel Suárez,
Linda Ordóñez*

*Fecha de recepción: 18 de septiembre del 2015
Fecha de aceptación: 15 de diciembre del 2015*

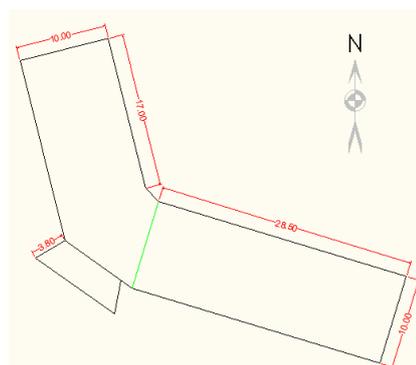
Figura 3. Planta general hotel Samarina

El edificio principal del Hotel Samarina, es una estructura de hormigón armado, está conformado por una cimentación con zapatas aisladas arriostradas, columnas rectangulares, losa plana nervada en dos direcciones con macizo alrededor de las columnas, mampostería no reforzada de bloque de hormigón y revestida con enlucido. No existen muros de cortantes ni mampostería armada.

El edificio en planta está conformado por dos bloques separados por una junta (Figura 3).

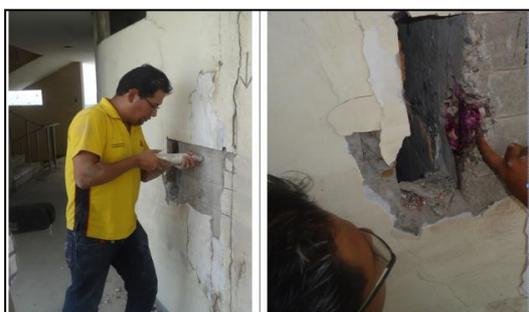
Figura 3. Ensayo de Esclerómetro y prueba de carbonatación.

Se realizaron ensayos no destructivos con el esclerómetro en columnas y losas, cuyos resultados se muestran en las Tablas 3,4, 5.

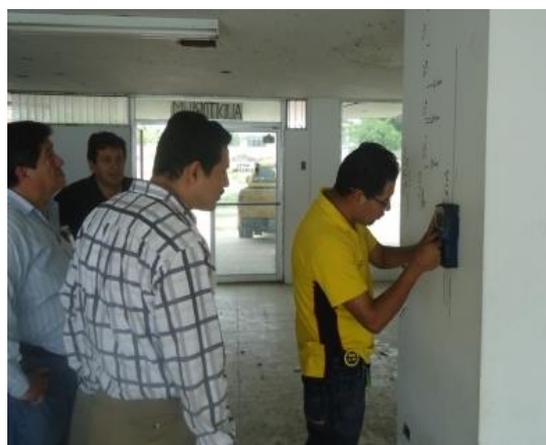
Figura 4. Escaneo de varillas con equipo de láser óptico BOSCH.

Para la distribución del acero en columnas se empleó el ESCÁNER BOSCH.

-En el primer nivel y segundo nivel, que corresponden a la cota +12.15m y la +15,70m respectivamente, la columna consta de 16 varillas de diámetro 25mm, con estribos de varilla lisa de 10mm de diámetro y espaciados cada 17 cm.

-En el tercer y cuarto nivel, correspondientes a las cotas +18.40m y +21.13m respectivamente, las columnas constan de 12 varillas de diámetro de 25mm, con estribos de varilla lisa de 10mm de diámetro y espaciados cada 17cm.

El recubrimiento libre es de 4cm, tomados entre el estribo y la superficie exterior del hormigón.

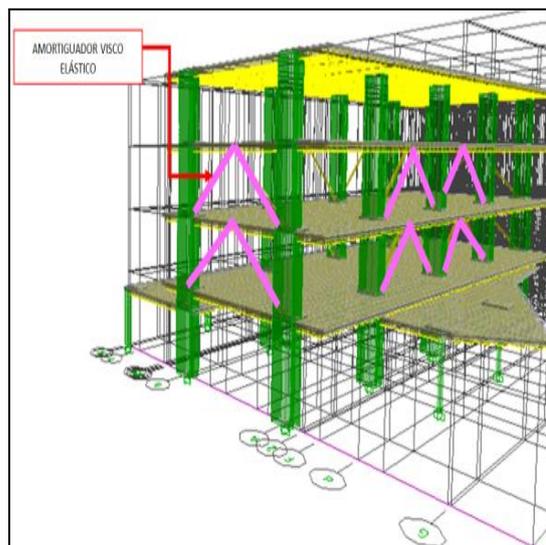
Figura 5. Disposición de dispositivos amortiguadores visco elásticos (Damping)

- Ubicación de los dispositivos de amortiguamiento: A continuación se muestran la distribución propuesta mediante gráficos obtenidos del programa ETABS, en sentido X-X y en sentido Y-Y.

- Total disipadores en sentido X-X: 16 disipadores.

- Total disipadores en sentido Y-Y: 30 disipadores.

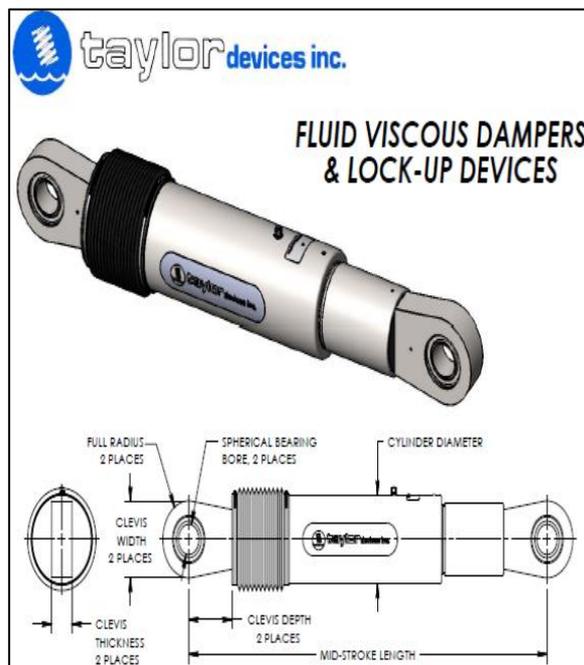
Figura 6. Tipo de dispositivo Taylor (Disipadores de energía)

Tomando en consideración los resultados del diseño final propuesto se puede definir las propiedades de los dispositivos con ayuda de la información proporcionada por los diversos fabricantes.

El principal fabricante de los dispositivos de amortiguamiento es la marca de origen estadounidense TAYLOR DEVICES INC.

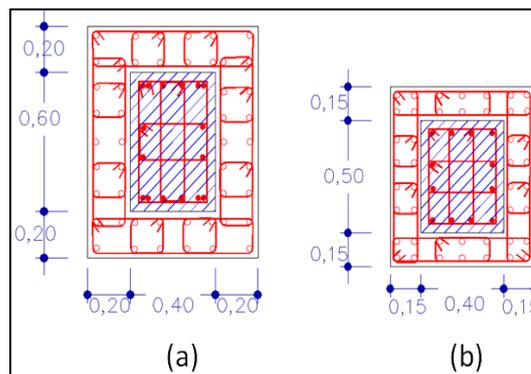
Figura 8. Distribución del acero de refuerzo y nuevo espesor de columnas reforzadas. (a) Columnas de 1er y 2do nivel, (b) Columnas de 3er y 4to nivel.

Según esto, las secciones de las columnas existentes en el hotel Samarina no son resistentes cuando se aplican las fuerzas sísmicas. Entonces el rediseño de las columnas es: un recubrimiento de 20 cm para las columnas de 60 x 40 cm y de 15 cm para las columnas de 50 x 40. La distribución de acero de refuerzo requerido es: 48 varillas de 14mm para las columnas de 80cm x 100cm; y de 44 varillas de 14mm para las columnas de 70cm x 80cm, con estribos de 10mm espaciados cada 10cm.

Para el primer y segundo nivel le corresponden las columnas de 80cm x 100cm; y, para el tercer y cuarto nivel le corresponden las columnas de 70cm x 80cm.

Por lo tanto, se reforzarán **233.2** metros lineales de columnas en el edificio a intervenir, lo que representa un total de 80 columnas localizadas en los cuatro niveles del Hotel Samarina.

El total de varillas de 10mm de diámetro a emplear en el reforzamiento es de 933 por un ala del edificio, dando un total de **1866** varillas; y el de 14mm es 556 por ala, dando un total de **1112** varillas. Cada varilla tiene una longitud de fábrica de 12m.

El volumen total de hormigón de $f'c=280\text{kg/cm}^2$ a emplear en el reforzamiento es de 60.03 m³ por ala, dando un total de **120.06** m³.
