ANÁLISIS ESTRUCTURAL DE FALLAS GEOLÓGICAS Y POTENCIALES DESLIZAMIENTOS EN ANCONCITO, PROVINCIA DE SANTA ELENA

Kervin CHUNGA⁽¹⁾

Centro de Investigaciones de Geociencias CIGEO
Facultad de Ciencias de la Ingeniería
Universidad Estatal Península de Santa Elena UPSE
Campus La Libertad, vía principal Santa Elena – La Libertad

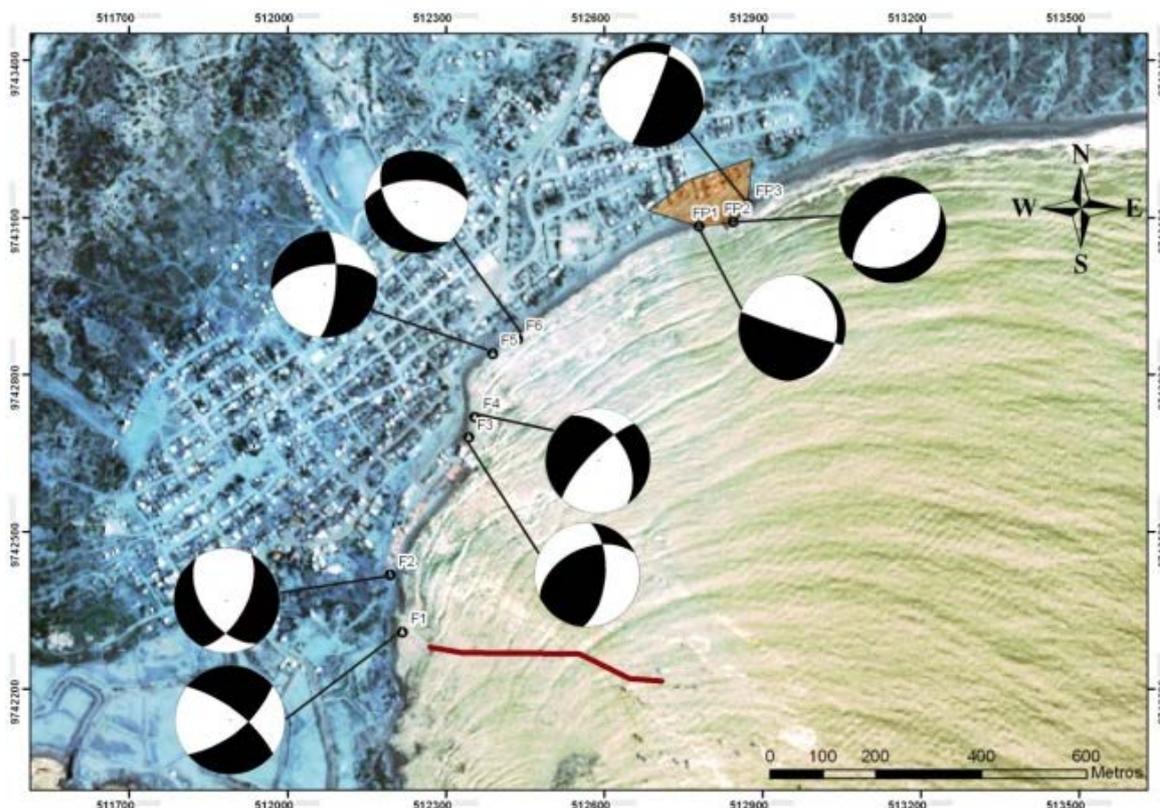
Figura 1. Imagen satelital de Anconcito analizada en plataforma GIS. Localización de estaciones de muestreos y representación de mecanismos focales para cada falla geológica individualizada durante la fase de geología de campo y exploración. La línea roja representa la distribución espacial de la escollera.
